DS DS 7 CROSSBACK 2019

Le
16/12/2021

À
METZ - FRANCE

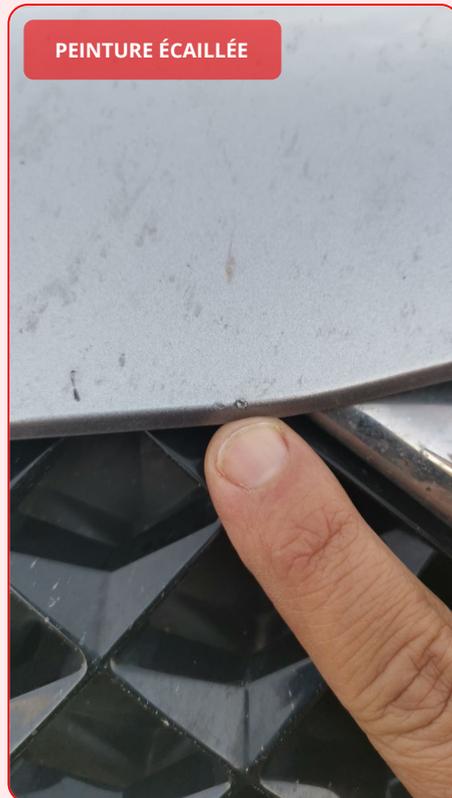
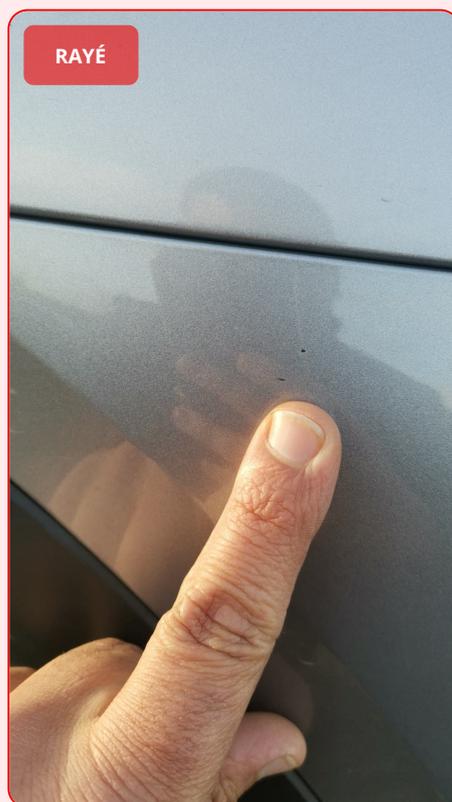
État du pare-chocs avant

DÉFAUT(S) APPARENT(S)

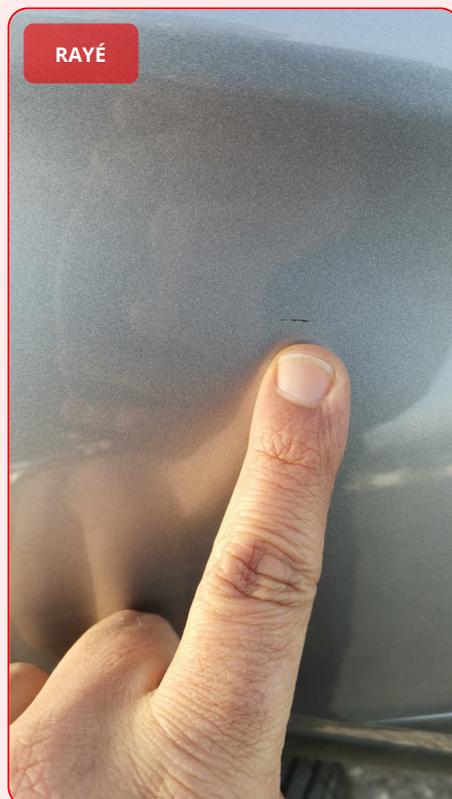
État de l'aile avant droite

DÉFAUT(S) APPARENT(S)

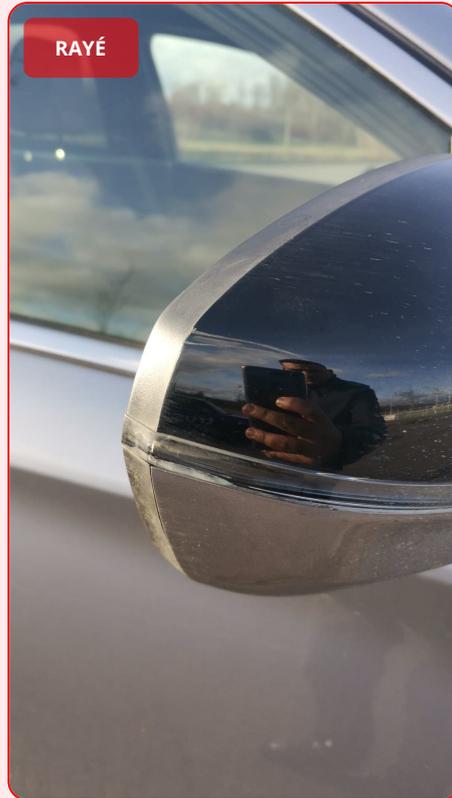
État du rétroviseur côté droit

DÉFAUT(S) APPARENT(S)

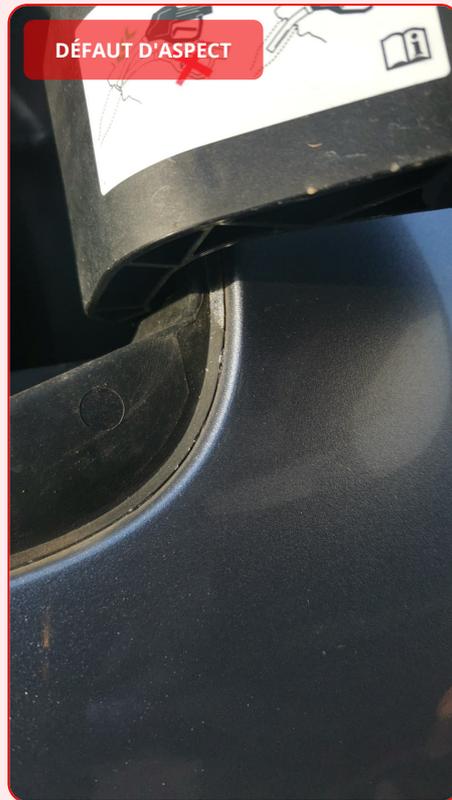
Aile arrière droite

DÉFAUT(S) APPARENT(S)

DÉFAUT D'ASPECT

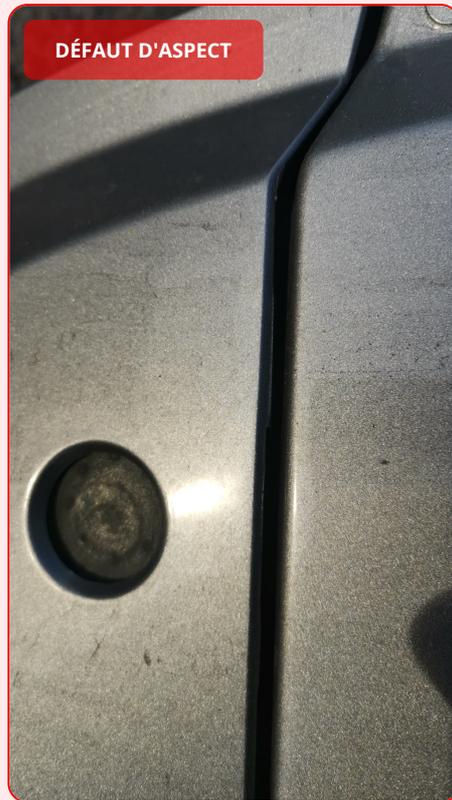
État du pare-choc arrière

DÉFAUT(S) APPARENT(S)

Pare-choc arrière repeint

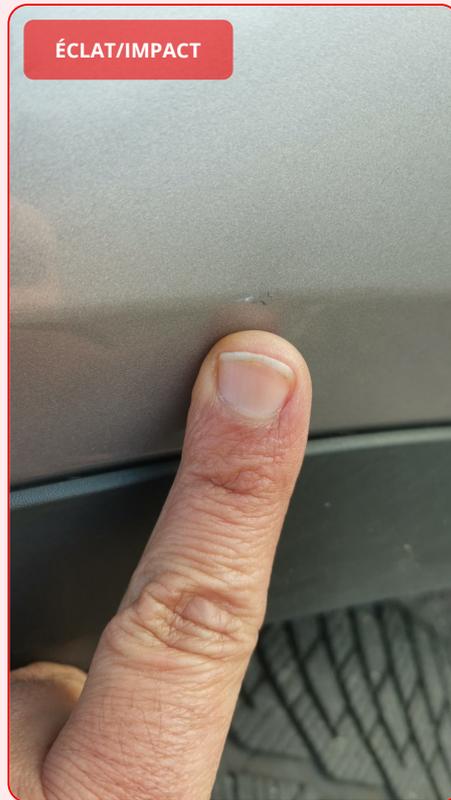
État de l'aile avant gauche

DÉFAUT(S) APPARENT(S)

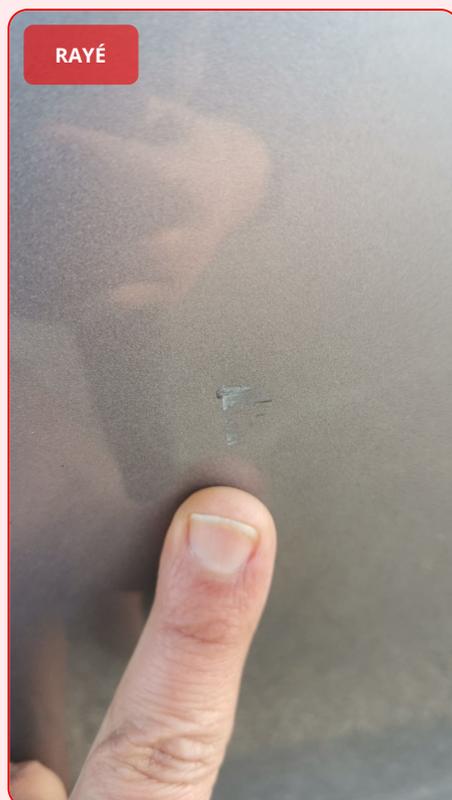
Portières côté gauche

DÉFAUT(S) APPARENT(S)

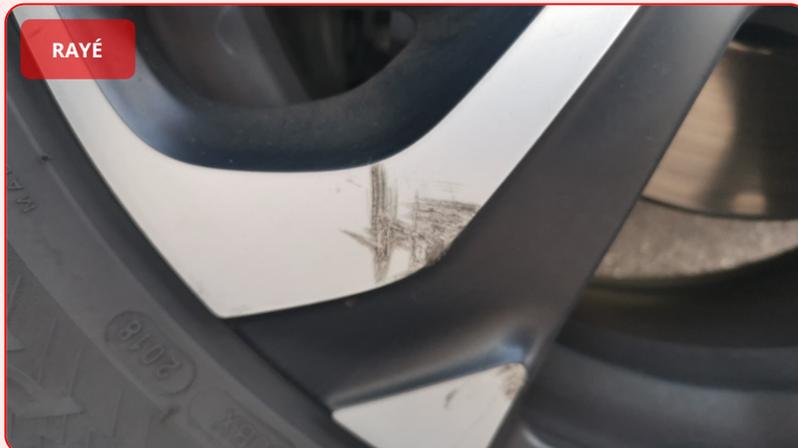
État des jantes avant

DÉFAUT(S) APPARENT(S)

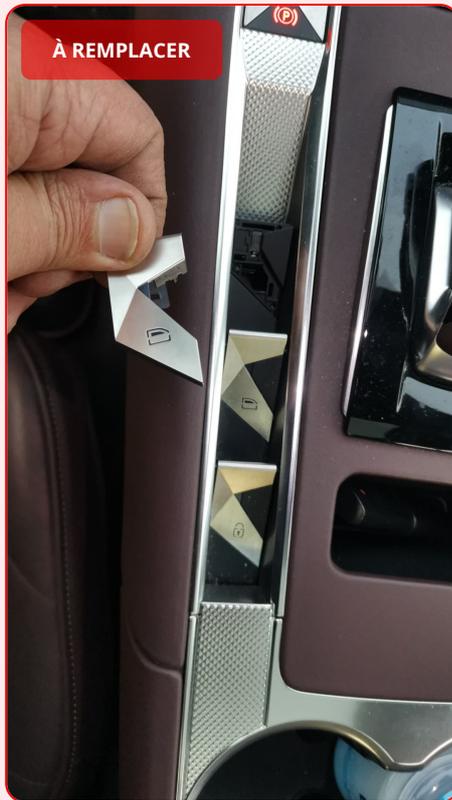
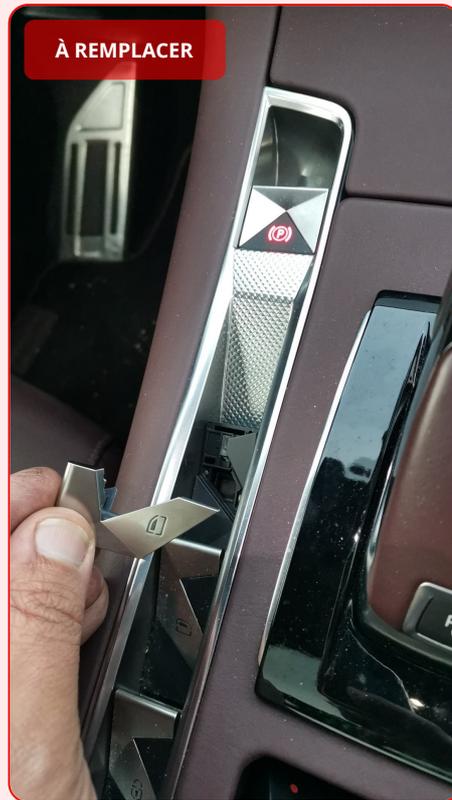
État du tableau de bord

DÉFAUT(S) APPARENT(S)

Bouton lève vitre AVG
